Erfahrungen bei der Erdbeben-Überprüfung und -Ertüchtigung von Mauerwerksbauten im Iran

Jost A. Studer¹, Thomas Wenk² und Thomas M. Weber¹

¹Studer Engineering, Zürich

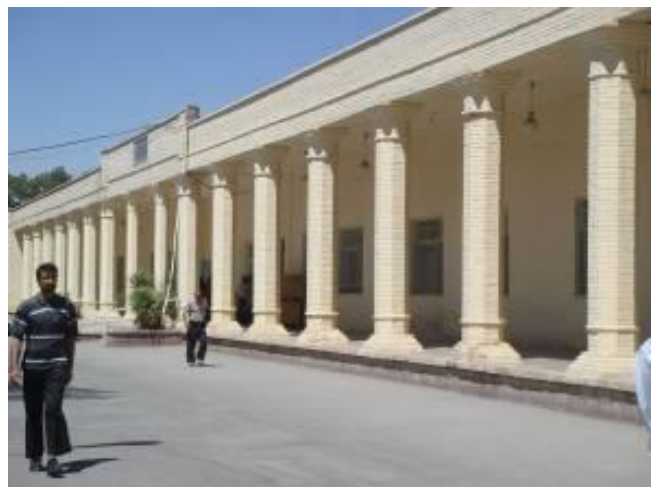
Abb. 3: Aussenansicht der Orthopädie-Abteilung des Bahonar-Spitals in Kerman

Wir haben es im Allgemeinen mit einer sehr schlechten Bausubstanz zu tun. Das fällt nicht sofort auf, da die Aussenmauern mit einem gut unterhaltenen Blendmauerwerk abgedeckt sind und innen die Mauern verputzt und gestrichen sind. Der Zustand der Bauten erscheint optisch einwandfrei, wie z.B. die Orthopädie-Abteilung des Bahonar-Spitals in Kerman (Abb. 3). Die Untersuchung zeigte, dass der oberflächlich homogen wirkende Bau aus 5 Einzelbauten unterschiedlicher Raumhöhen und Bauperioden besteht (Abb. 4).

Taghe-Zarbi) ausgeführt wurden, wie in Abb. 7 schematisch dargestellt. Solche Decken zeigen bei einem Erdbebenereignis ein sehr schlechtes Verhalten, und ein Einsturz ist wahrscheinlich. Die Mauerwerkswände besitzen meist sehr einfache Fundationen aus kalkstabilisiertem Lehm Boden mit einer Untermauer aus adoben Mauersteinen (Abb. 6). Zum Teil sind überhaupt keine Fundamente vorhanden und das Mauerwerk steht direkt auf dem gewachsenen Untergrund. Einzelfundamente sind nicht miteinander verbunden, z.B. die Fundamente der Stützen des Bahonar-Spitals in Kerman in Abb. 3.

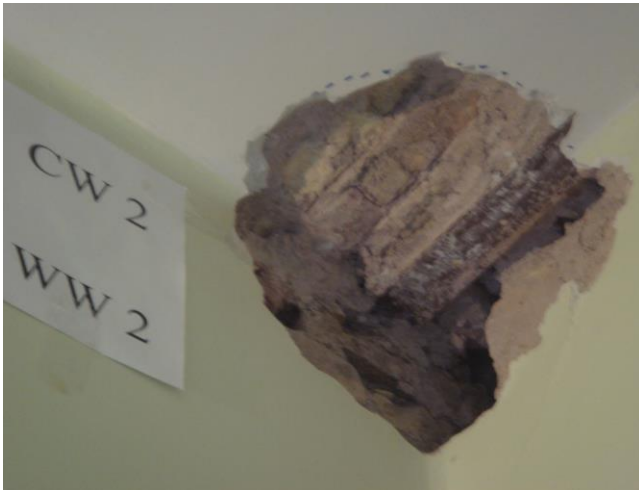
Abb. 5: Orthopädie-Abteilung des Bahonar-Spitals in Kerman: Wand-Deckenanschluss, Gewölbedecke mit nicht verzahnter Trennwand.

Der wahre Zustand des Mauerwerks und die Stabilität eines Baues muss durch umfangreiche Sondierungen ermittelt werden. Mittels Bohrungen wird die Dicke von Mauern und Decken sowie durch Entfernung von Putz und Blendmauerwerk die Verbindungen der Mauerwerkswände mit dem Dach und mit der Fundation untersucht (Abb. 5 und Abb. 6). Dabei stellte sich heraus, dass bei den untersuchten Spitälern ausschliessliche gemauerte Gewölbedecken (in Farsi:

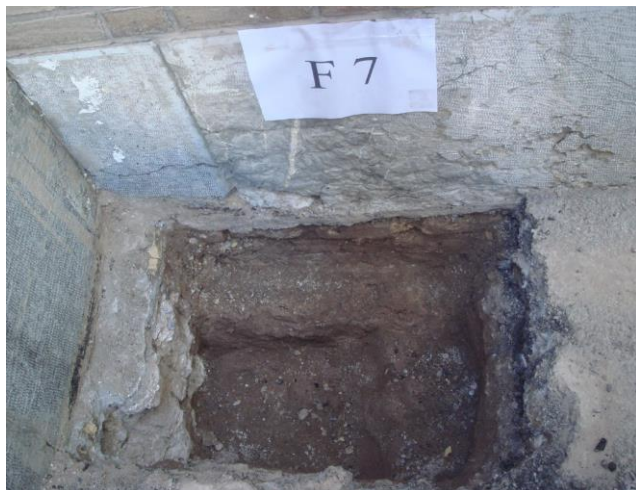
Abb. 6: Orthopädie-Abteilung des Bahonar-Spitals in Kerman: Wandgründung ohne betoniertem Foundation, Gründung besteht aus kalkstabilisiertem Boden und einer Untermauer aus adobem Mauerwerk.

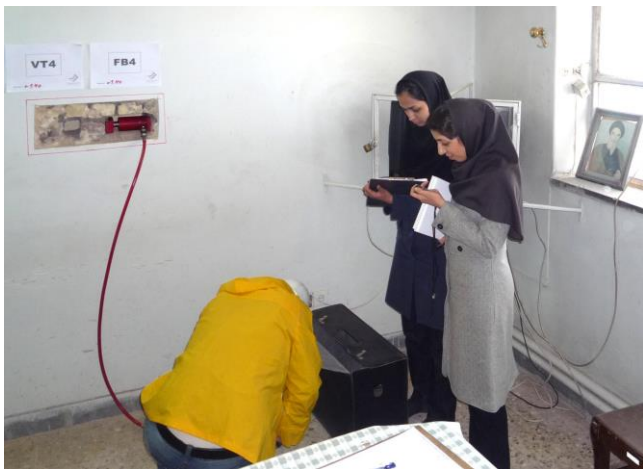
Abb. 8: Orthopädie-Abteilung des Bahonar-Spitals in Kerman: Festigkeitsversuch an Mauerwerkswand.

Mauerwerksuntersuchungen zur Bestimmung der Festigkeit und Steifigkeit wurden in situ durchgeführt, wie in Abb. 8 und 9 für Verbundmessungen dargestellt. Ziegel- und Mörtelfestigkeit wurden separat bestimmt. Die Materialkennwerte streuen zum Teil erheblich und ergeben im Allgemeinen niedrige Festigkeitswerte.

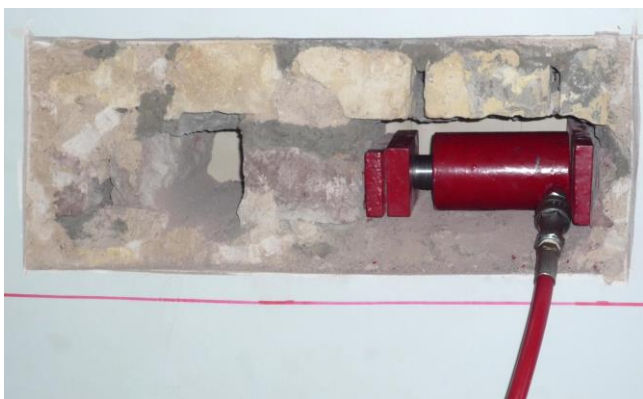
Abb. 9: Detailansicht des Festigkeitsversuchs in der Mauerwerkswand von Abb. 8.

Beim Kriterium der Schubbeanspruchung handelt es sich um ein vereinfachtes Ersatzkraftverfahren, bei der jede Wand für sich allein betrachtet wird. Der Schubwiderstand der Wand wird aus Versuchen am Bauwerk bestimmt (Abb. 9).

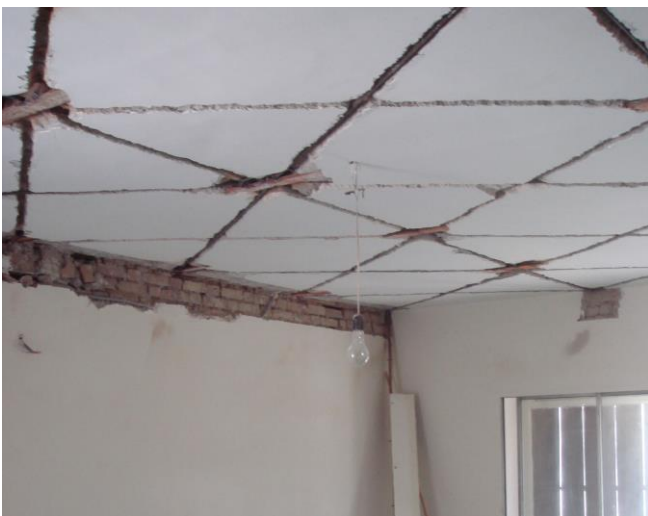
Abb. 10: Verstärkung einer Gewölbedecke durch Einschweissen eines Stahl-Verbandes.

Eine weit verbreitete Ertüchtigungsmethode im Iran ist die Aussteifung von Gewölbedecken durch Verbände (Abb. 10 und 11). Der Vorteil dieser Methode ist, dass das Deckengewicht nur unwesentlich verändert wird. Aus Sicht der Autoren erzeugt ein solcher Verband meist eine zu geringe Versteifung der Decke. Ferner ist aus konstruktiver Sicht ungünstig, dass alle Schweissarbeiten über Kopf bei beschränkten Platzverhältnissen auszuführen sind, so dass die Qualität der Schweissverbindungen in der Regel leidet. Eine effizientere Lösung ist der Ersatz des Bauschuttes in der Decke (siehe Abb. 7) durch eine bewehrte Betonschicht.

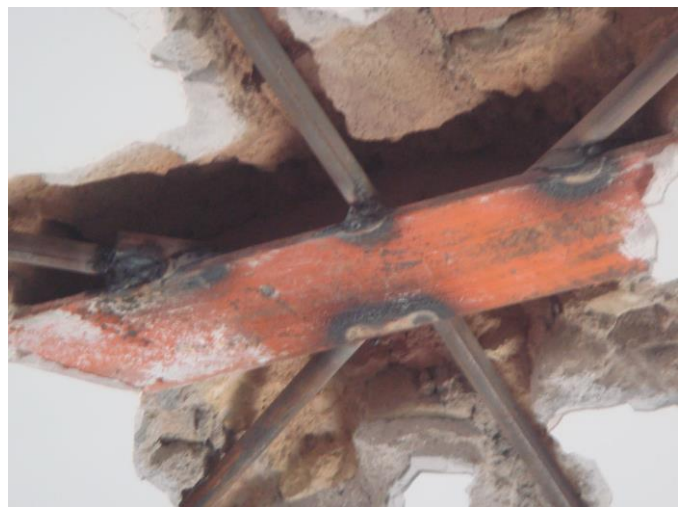
Abb. 11: Verstärkung einer Gewölbedecke durch Einschweissen eines Stahl-Verbandes, Detailansicht der Schweissverbindungen.
